KULLASVUOREN KOULU
KOULUKUJA 2
17500 PADASJOKI

SISÄILMAONGELMAN TUTKIMINEN

Tutkimusselostus
29.10.2012

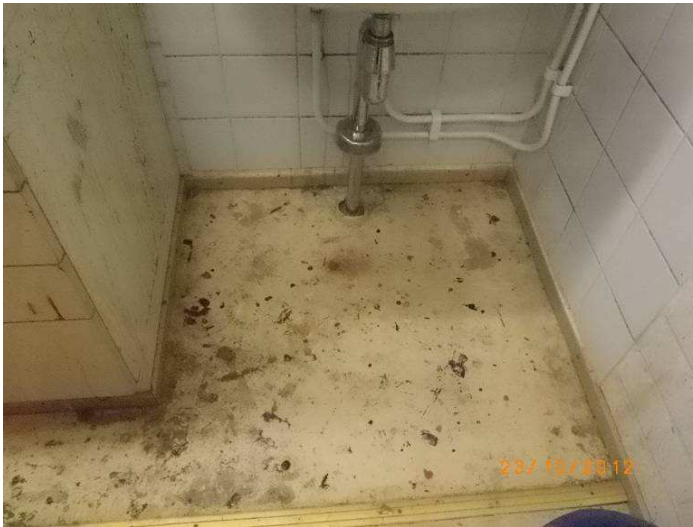
Teknisten töiden tiloissa homekoira oli tehnyt merkinnät pääasiassa lavuaarien edustoille. Lavuaarien vieressä olevat allaskaapit olivat turvonneet rungoistaan. Turpoamisen ovat aiheuttaneet roiskevedet. Lavuaarin viemäriputkien läpiviennin tiivistekumit olivat hapristuneita. Lisäksi koira oli tehnyt merkinnän maalaamohuoneen nurkkaan. Nurkkauksen takana seinän toisella puolella on purutila, jonka latioilla oli runsaasti orgaanista materiaalia ja pölyä. Seinässä oli havaittavissa tiilimuurauksessa rakoilua. Tilasta kulkevat putket maalaamotiloihin, läpivientien kautta on mahdollista kulkeutua epäpuhtauksia teknisten töiden tiloihin.

Kuva 1. Lavuaarin edusta, viereisen kaapin runko turvonnut

- Puruhuoneen putkiläpiviennit maalaamoon tulee tiivistää, samassa yhteydessä tiilisauman tiivistäminen puruhuoneesta
- Vaurioituneet allaskaapistot tulee uusida

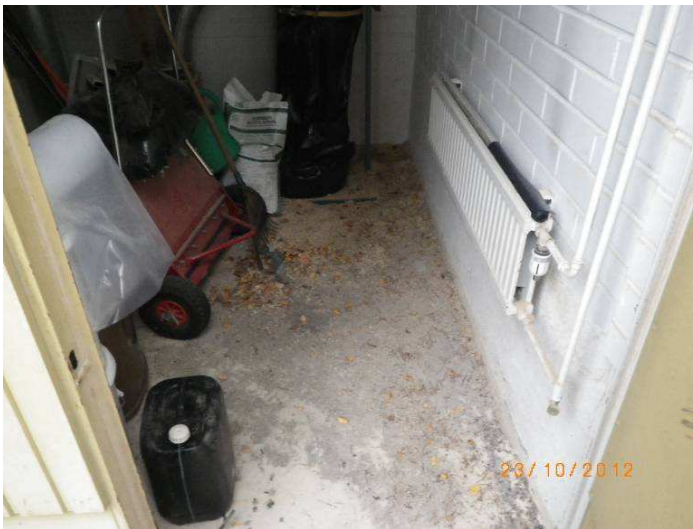
Kuva 2. Purutila, tiiliseinässä rakoilua

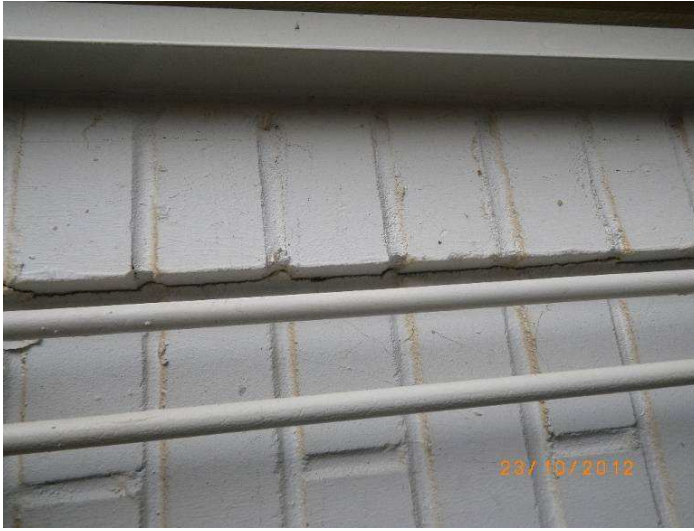
Kuva 3. Tiiliseinäessä rakoilua

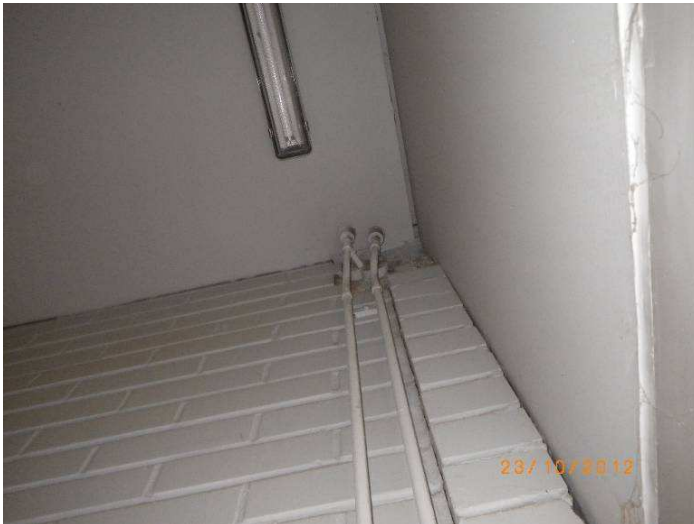
Kuva 4. Putkiläpiviennit maalaamon puolelle

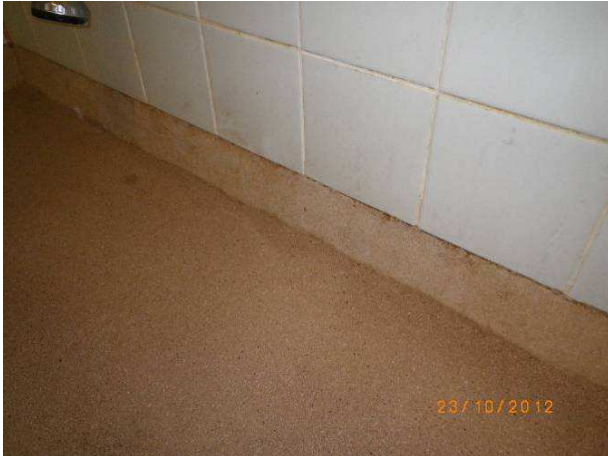
Pukuhuoneiden pesutiloissa (huoneet 130 ja 131) homekoira oli tehnyt merkinnät lattioihin päin. Lattiapinnan pesutiloissa on massalattia, jonka pinta on karhennettu. Karhennettuun lattiaan jää helposti saumakohtiin likaa, jota on vaikea saada puhdistettua. Siivoustasotiloissa on heikko. Kohonneita kosteusarvoja ei tiloissa havaittu.

Kuva 5. Pesuhuoneen saumoissa likaa

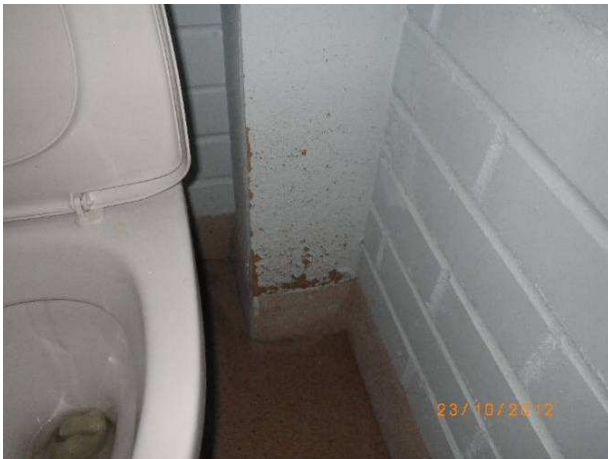
Poikien pukuhuoneen WC:n (huone 129) putkikotelo oli turvonnut alapäästään.

Kuva 6. Putkikotelo turvonnut

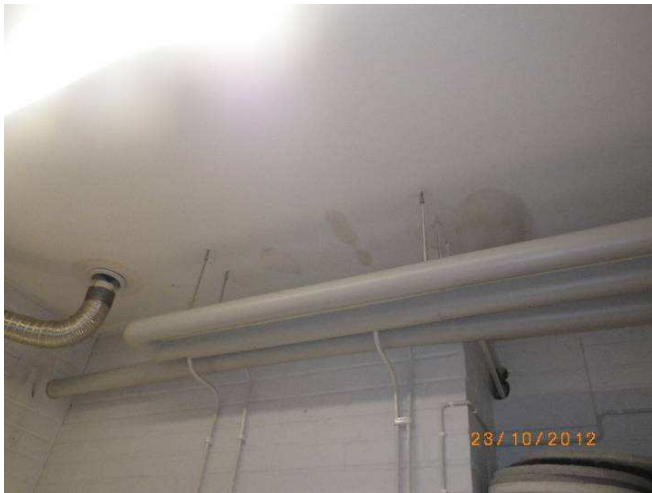
Siivouskomerossa 117 oli katossa havaittavissa veden aiheuttamia vauriojälkiä. Tarkkaa vaurionaiheuttajaa ei ollut tiedossa. Katossa menee IV-putkia, joten on mahdollista, että putkien pintaan on tiivistynyt kosteutta, joka aiheuttanut vauriojäljet. Toinen vaihtoehto ovat katteen vuodot ja läpivientien epätiivisyys vesikatteen läpi. Lattiasa oli havaittavissa paikoin kohonneita kosteusarvoja.

Kuva 7. Siivouskomeron katossa veden aiheuttamia jälkiä

- Siivouskomeron (huone 117) katon vaurioituneet levytykset tulee avata ja uusida
- Suositellaan muovimaton poistamista siivouskomerosta (huone 183), WC (huone 116) sekä käytävästä opettajien pukuhuoneen edestä. Maton poistamisen jälkeen lattian jyrsiminen puhtaalle betonipinnalle, jonka jälkeen rakenteiden tarkastusmittaukset ja tarvittaessa koneellinen kuivaus.

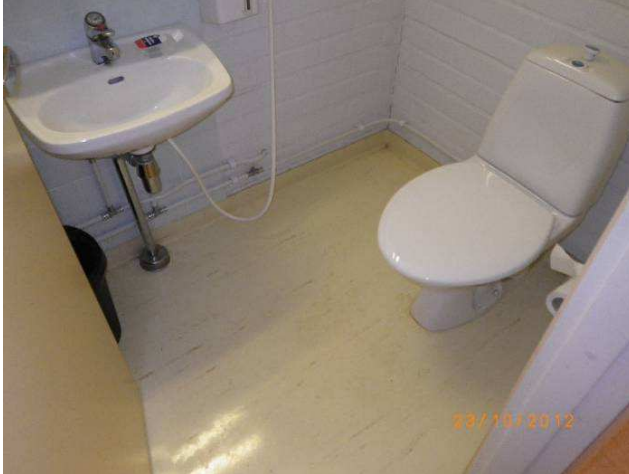
Kuva 8. WC (huone 116).

Lattian eristetilan kosteus tarkastettiin käytävän WC:stä (huone 116). Lattian eristetilassa oli ko. kohdassa irtovettä (mittapiste 1). Lattian pintabetoni oli märkä (mittapiste A).

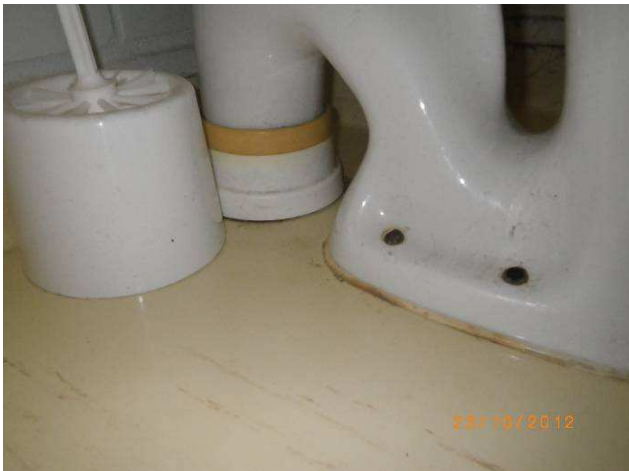
Koira oli tehnyt merkinnät käytävien WC-tiloissa 103,104,105,106,176,177,178 ja 179. Näissä tiloissa ei kohonneita kosteusarvoja havaittu. Yhteistä kaikille näille tiloille oli, että lavuaarin viemäriputken läpivientikumi oli haurastunut. Yleinen siisteystaso oli heikko. WC-istuimen takana oli pinttynyttä likaa.

Kuva 9. Likaa WC-istuimen takana.

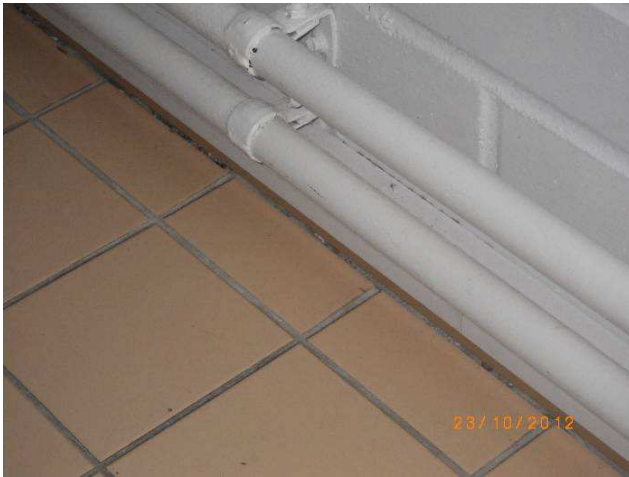
Ulkoseinän ja lattian rajaan oli muodostunut rakoja, josta oli merkkisavulla havaittavissa ilmavirtauksia sisälle päin. Tällöin on mahdollista, että rakenteen läpi tulee sisälle epäpuhdasta ilmaa.

Kuva 10. Lattian ja seinän rajassa rakoilua kirjastossa

- Suositellaan tiivistämään seinien ja lattian ulkoseinien rajakohdat, jonka avulla pyritään estämään rakenteiden kautta tulevat ilmavuodot/ korvausilma ja sitä kautta epäpuhtaudet

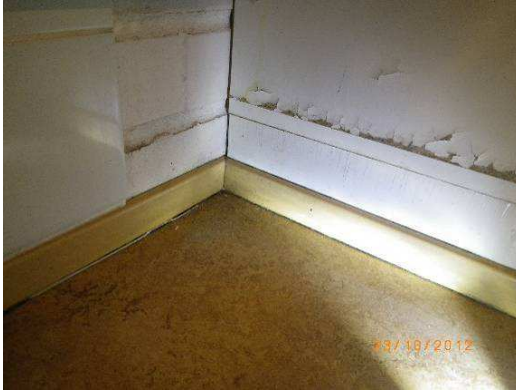
Luokkatiloissa homekoirat olivat tehneet merkinnät pääosin käsienvesilavuaarien edustalle. Kaikissa koiran lavuaarin edustalle merkitsemisissä kohdissa allaskaapiston runko oli turvonnut.

Kuva 11. Kaapin runko turvonnut

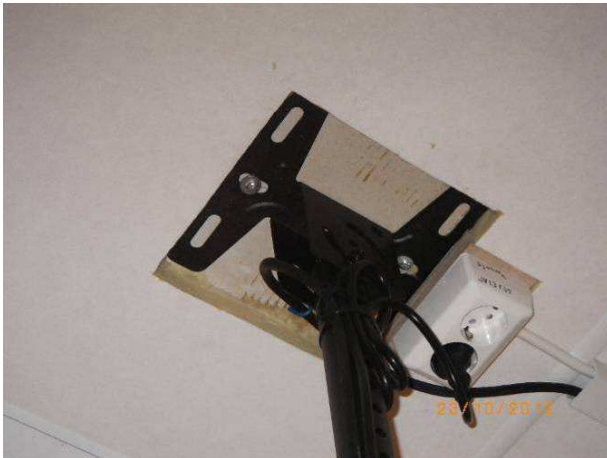
Lisäksi eripuolille rakennusta asetettiin laskeumalevyjä, joilla määritetään ilmassa mahdollisesti olevat villakuidut. Luokkien katoissa on käytetty äänieristykseen villasta tehtyjä levyjä. Levyjä on paikoin jouduttu leikkelemään, jotta videotykit on saatu asennettua. Tällöin on mahdollista, että avoimista villalevyjen reunoista irtoaa villakuituja sisäilmaan, jotka voivat aiheuttaa ärsytysoireita. Laskeumalevyt ovat kohteessa 2 viikkoa, jonka jälkeen niistä otetaan geeliteippimenetelmällä näytteet analysoitavaksi. Laskeumalevyt asennettiin luokkiin 107, 110, 171, 173, 174, 185 sekä opettajien huoneeseen.

Kuva 12. Äänieristelevyjen reunat paljaana

Villakuitujen esiintymistäkään ei voida pois sulkea havaintojen perusteella. Luokkatiloissa kattoon asennettujen videotykkien kohdalta oli katon villasta tehdyt äänieristelevyt jouduttu leikkelemään, jolloin villan reunat ovat näkyvissä. Lisäksi käytävillä alaslaskukattojen välissä oli havaittavissa paikoin paljasta villaa. Villakuidut voivat aiheuttaa ärsytysoireita, kuten silmien kirvelyä ja iho-oireita.

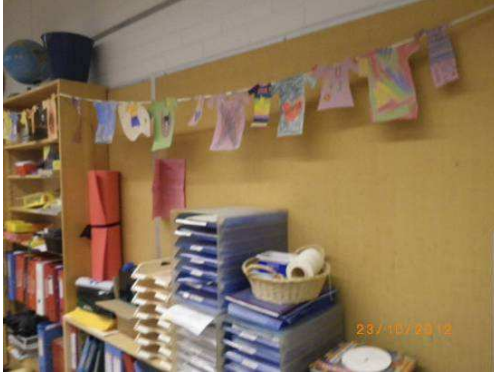
Luokissa on seinillä ilmoitustauluina käytetty tekstiilipohjaisia tauluja. Kyseiset taulut ovat hyvin vaikeasti puhdistettavissa, jolloin niihin kerääntyy ajan mittaan runsaasti pölyä.

Kuva 13. Tekstiilipohjainen ilmoitustaulu

- Suositellaan tekstiilisten ilmoitustaulujen poistamista luokkatiloista tai maalaamista umpeen

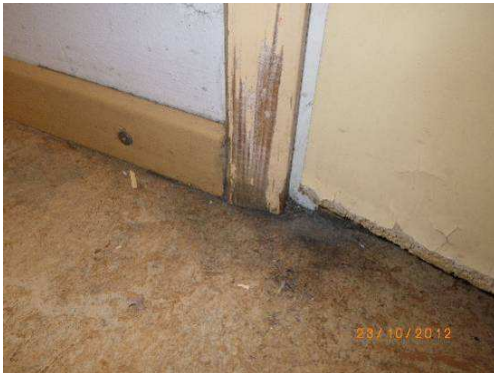
Luokissa oli myös havaittavissa siivouksen heikko taso. Nurkissa ja ylätasilla oli runsaasti pölyä ja likaa.

Kuva 14. Likaa käsienvesilavuaarin alla

- Siivoustasoa tulee nostaa, suositellaan luokkahuoneiden perusteellista siivousta, joka sisältää seinä- ja lattiatasojen nihkeäpyyhinnän desinfioivalla pesuaineella, ylätasojen ja lampun päällisten huolellisen imuroinnin.

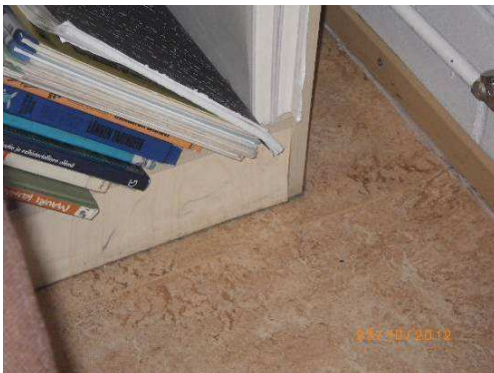
Luokkien kalusteina on käytetty vanhoja kalusteita muilta kouluilta. Suurimmassa osassa kaappeja ja hyllystöjä oli havaittavissa runkojen ja sokkelien alapäiden turvonneisuus, joka kertoo runsaasta pesuveiden käytöstä.

Kuva 15. Kirjahyllyn sokkeli turvonnut

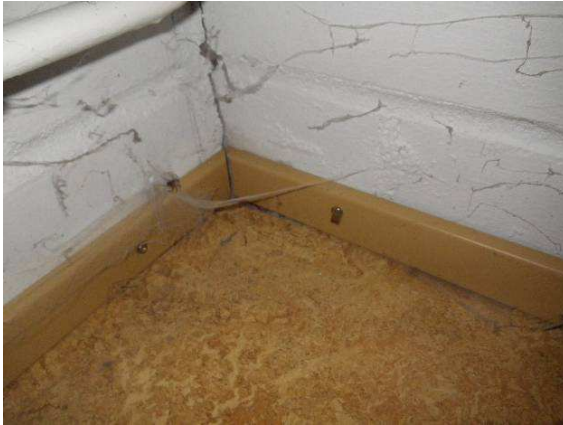
Kuva 16. Opetusvälinevarasto (huone 181).

Opetusvälinevarastossa (huone 181) oli aistinvaraisesti tunkkainen haju. Tilaan on varastoitua runsaasti erilaista opetusrekvisiittia kuten täytettyjä eläimiä ja vanhoja kirjoja. Siivoustaso tilassa heikko. Poistoilmaventtiili melkein kiinni.

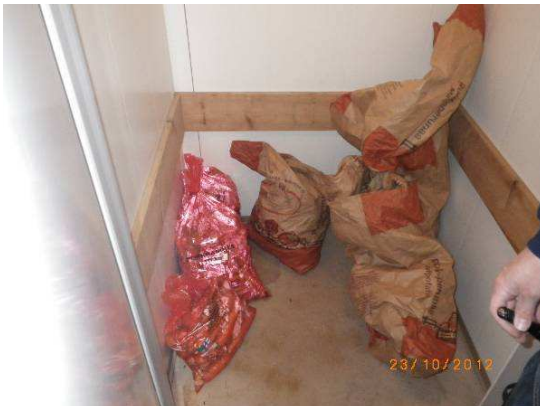
Kuva 17. Jätehuone (huone 163).

Keittiön puolella koira oli tehnyt merkinnän huoneeseen 163 jätehuone, jossa oli pusseittain multaisia perunoita ja porkkanoita. Mullassa on aina mikrobikasvua, joka on aiheuttanut koiran merkinnän. Kohonneita kosteusarvoja ei huoneessa havaittu.

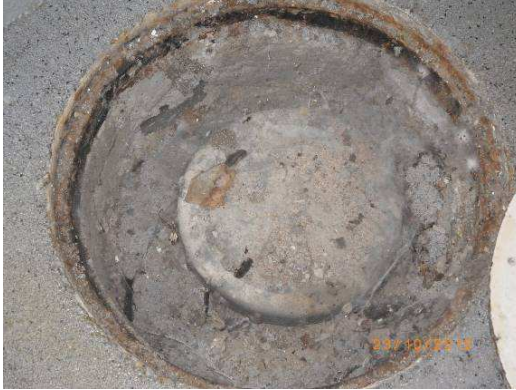
Siivoajien sosiaalitiloissa koira oli tehnyt merkinnän WC:n lattiaan. Lattiassa on viemäriluuku, jonka alla oli pölyä ja orgaanista materiaalia.

Kuva 18. Siivoajien sosiaalitilojen WC:ssä olevan kaivonkannen alta.
